Rapport om fysisk arbeidsmiljø på Tysnes skule

November 2012

Omvisning på Tysnes skule

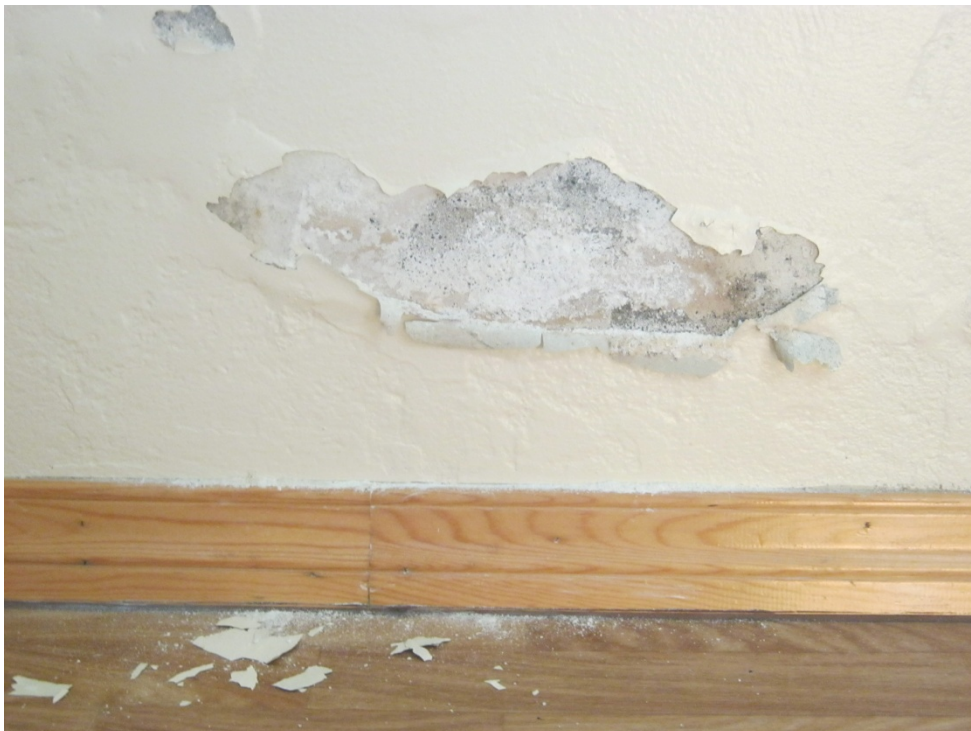
Grupperom, spes.ped. (over gml gymsal-garderobe):

- Merkbar dårleg luft i rommet. Tung, tett luft og ubehageleg lukt. Underteikna vert kvalm etter opphald i rommet. Her er ikkje tilfredstillande ventilasjon.
- Fleire område med avskalla maling og saltgjennomslag i murvegg.
- Tilsett fortel at det kjem inn vatn i vinduskarmen når det regnar mykje.
- Dei som arbeider i dette rommet seier dei vert trøytte og uopplagde av å vera her ein heil dag.

Fuktmåling i spes.ped. rom:

På golvet, 50 cm frå veggen: Gult

På golvet, 20 cm frå veggen: Raudt

Vinduskarm: 28,6 %

List rundt vindauga: 23 %

Midt på murvegg, mellom vindauga: Raudt (fullt utslag) opp til ca. 150 cm.
Deretter gult.

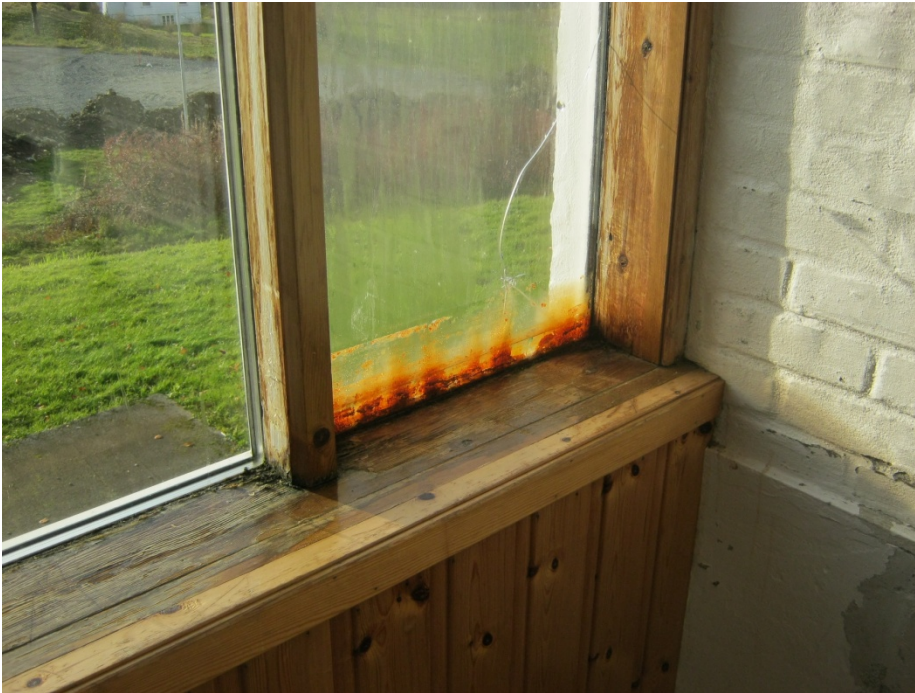
Vindauga i trappeoppgang:

Fuktmålar viser 57,1 % fukt i karmen. I karmen på døra ut frå trappa måler ein 99 % fukt i karmen. Her er det synleg vått. På veggen lyser målarer raudt.

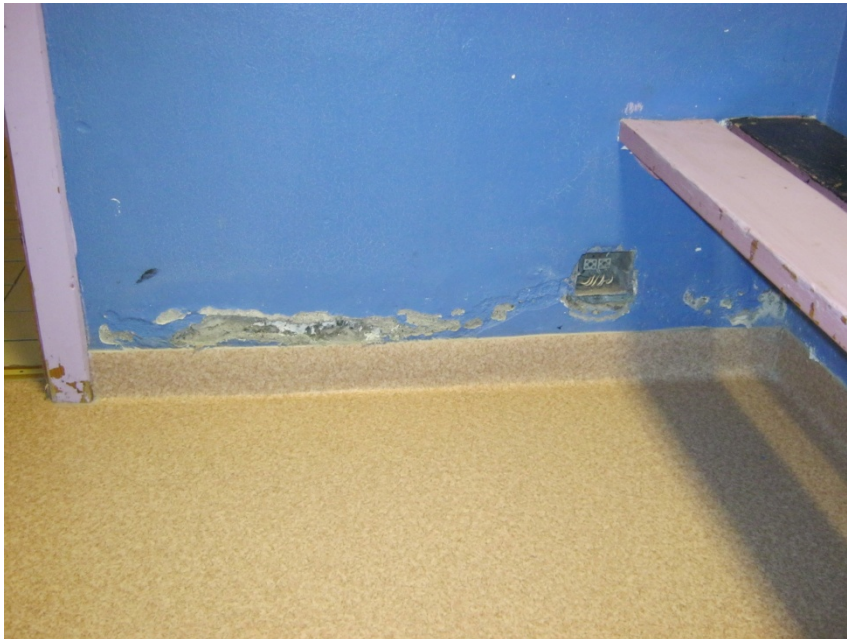
Jentegarderoben:

- Mugglukt, tett luft, mykje slitasje, fliser som ramlar ned, gamle dusjar, råteskader på dør, rust-render.
- Toaletta er ok.
- Garderoben til gutane ser ut til og vera i noko betre stand enn jentegarderoben.
- Lærargarderobe. Slitt, tett og vond lukt.
- Ventilasjon?
